隔热瓦组件低速撞击损伤特性及仿真研究

Low-velocity impact damage characteristics and simulation model of thermal insulation tiles SONG Junbai, LIU Zhenhao, WU Zhenqiang, LIU Wugang, WANG Long, XING Ruisi

摘要:隔热瓦是可重复使用飞行器热防护结构的重要组成部分,其在低速撞击下极易受损。文章针 对"隔热瓦-应变隔离垫-冷结构金属板"这一典型热防护结构,试验研究其在落球(直径 50 mm)低速 (≤10 m/s)撞击下的损伤特性。试验结果表明,隔热瓦组件在受到撞击后,仅在受撞击区域形成一直 径为 16.5 mm、深度为 1.79 mm 的圆形凹坑,未观察到受撞击区域以外的裂纹、变形等损伤。随后建立 隔热瓦组件撞击有限元仿真模型并根据试验结果对其进行修正。对比仿真结果与试验结果:撞击坑的直 径和深度以及涂层脱落区域直径的仿真误差均在 12% 以内。该研究结果可为可重复使用飞行器热防护结 构的设计、制造和维护提供参考。

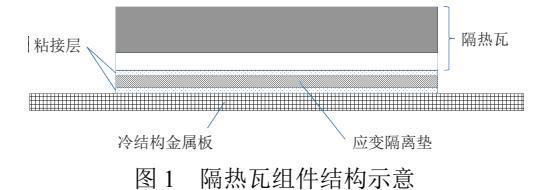
针对可重复使用飞行器的热防护系统需求,构 建了一种由隔热瓦-应变隔离垫-冷结构金属板组 成的隔热瓦组件试验件。隔热瓦主要由石英纤维和 氧化铝纤维构成,密度为 0.32 g/cm³。为了增强辐 射散热效果,隔热瓦的表面及侧面涂覆一层黑色辐 射涂层,其主要成分是硼硅玻璃。应变隔离垫采用 纤维织物材料,粘接层选用耐高温粘接剂,冷结构 金属板由铝合金制成^[11]。这三层结构通过耐高温粘 接剂制成的胶层粘合成一个整体,如图 1 所示。

Fig. 1 Structure of the thermal insulation tile assembly 除了隔热瓦组件试验件之外,为了探究应变隔 离垫和涂层对撞击损伤的影响,还制备了无涂层隔 热瓦(见图 2(a))及有辐射涂层隔热瓦(见图 2(b))的 试验件。三种试验件状态如图 2 所示,其中图 2(c) 中的红色部分为粘接层。

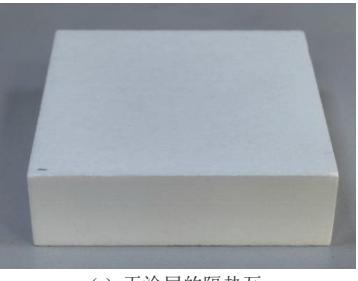
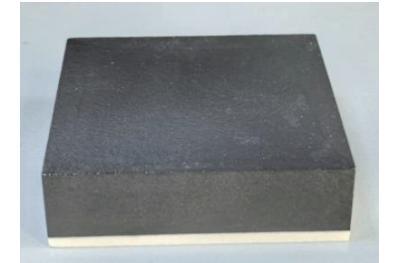
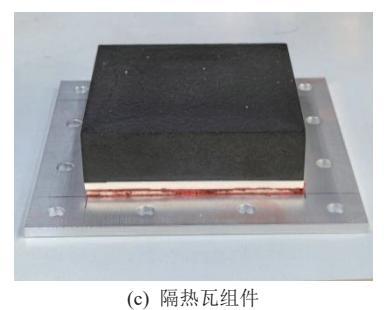
图 2 三种试验件 Fig. 2 Three test pieces

(a) 无涂层的隔热瓦

(b) 有涂层的隔热瓦

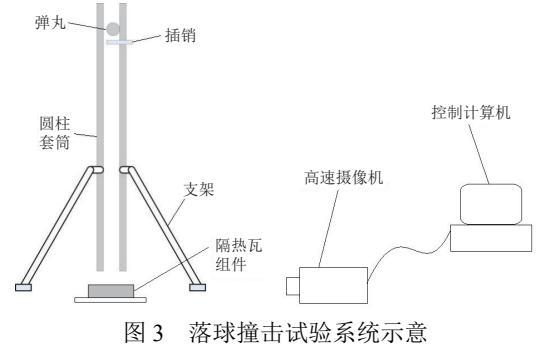
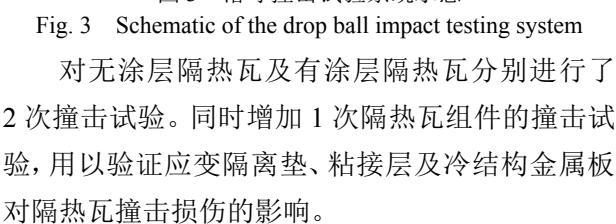
为了适应低速撞击试验的要求,采用弹丸自由 落体的撞击方式。同时,为了消除弹丸形状对试验 结果的影响^[12],使用直径为 50 mm 的铝球,并利用 长度为 1 m 的金属圆柱筒来确保铝球下落的方向 和撞击点的准确性。在弹丸即将接触到隔热瓦时, 用高速摄像机记录撞击过程,拍摄速率为 4000 帧/s。 摄像机镜头的位置稍高于隔热瓦的上表面,距离隔 热瓦约 0.8 m。高速摄像机拍摄后由计算机处理软 件计算得到弹丸撞击隔热瓦的速度。试验装置如 图 3 所示。

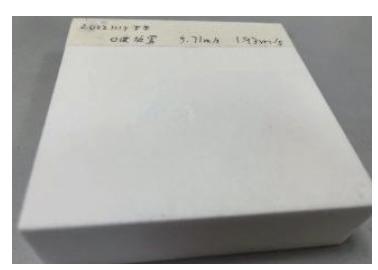
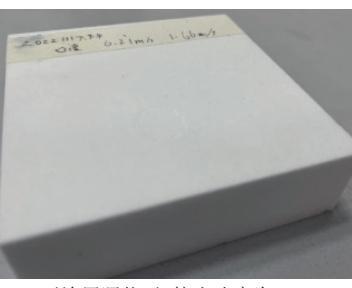
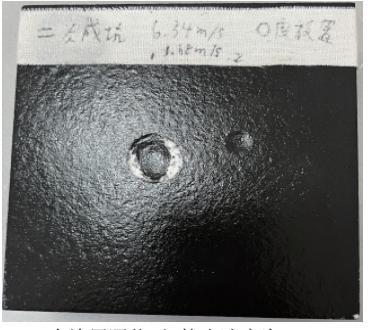
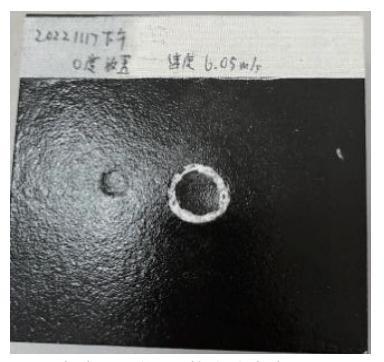
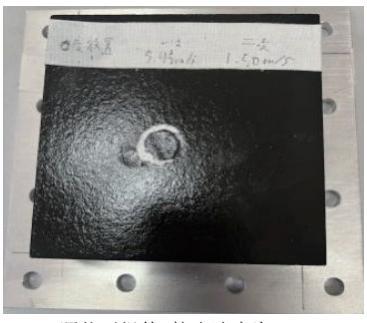
图 4 三种试验件的撞击损伤形貌 Fig. 4 Impact damage morphology of three thermal insulation tiles

三种试验件的撞击试验结果如图 4 所示,其中:对无涂层隔热瓦的 2 次撞击速度分别为 5.71 m/s 和 6.21 m/s; 对有涂层隔热瓦的 2 次撞击速度分别为 6.34 m/s 和 6.05 m/s; 对隔热瓦组件的撞击速度为 5.95 m/s。

(a) 无涂层隔热瓦, 撞击速度为5.71 m/s

(b) 无涂层隔热瓦,撞击速度为6.21 m/s

(c) 有涂层隔热瓦, 撞击速度为6.34 m/s

(d) 有涂层隔热瓦,撞击速度为6.05 m/s

(e) 隔热瓦组件, 撞击速度为5.95 m/s

由图 4 可见,试验件在遭受撞击后,仅撞击区 域发生了形变,而周围区域并未出现形变或裂纹等 材料破坏现象。这一现象与隔热瓦的材料特性密切 相关。由于短纤维烧结形成的高孔隙率多孔材料在 受到撞击时,材料内部的孔隙能够迅速被压缩,从 而使得产生的应力相对较小;此外,撞击产生的应 力波在多孔材料中传播困难,这进一步降低了撞击 应力的影响,因此撞击区域外并未出现形变。

至于表面的黑色辐射涂层,撞击形成的凹坑导 致撞击区域边缘的涂层形变最为显著,甚至脱落露 出白色的隔热瓦。在凹坑的中心区域,残留的涂层 与下方的隔热瓦之间出现了明显的间隙,表明在撞 击过程中,涂层与隔热瓦之间的粘接力被破坏,同 时涂层的形变得以恢复,从而在两者之间形成了空 隙。有涂层隔热瓦与无涂层隔热瓦在撞击后产生的 凹坑深度及大小基本相同,由此可以推断,涂层的 厚度较薄,对撞击防护的作用有限。

无涂层隔热瓦组件在撞击速度及撞击损伤形 貌方面均与带涂层隔热瓦组件十分接近,这说明应 变隔离垫、粘接层以及冷结构金属板对隔热瓦撞 击损伤影响很小,在后续的仿真建模中可简化处 理,不作计算。

部分试验件上出现了一大一小的两处撞击变 形,这是由于铝球弹起后再次下落的二次撞击造 成,二次撞击的速度均不超过 2.5 m/s。在二次撞击 产生的小凹坑中,虽然涂层材料没有出现肉眼可见 的裂纹破坏,但发生了明显的形变,利用光学显微 镜可以发现裂纹的存在(如图 5 所示),这证实了涂 层材料的脆性。

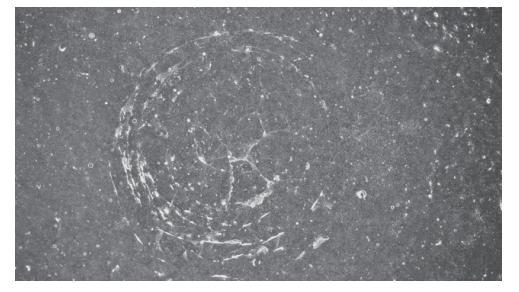
图 5 涂层在二次撞击作用下产生的裂纹 Fig. 5 Cracks formed in the coating due to secondary impact 鉴于球状弹丸撞击后,隔热瓦表面形成的撞击 坑大致为圆形,因此采用撞击坑的直径和深度来量 化撞击坑的大小。撞击坑直径可使用游标卡尺直接 测量得到。撞击坑深度定义为隔热瓦原始表面到撞 击坑底部的垂直距离。借助 CT 扫描对隔热瓦组件 的撞击坑深度进行测定,结果如图 6 所示,其中:撞 击方向为由右向左;右侧隔热瓦上的凹陷区域为撞 击坑的剖面视图。可见,在弹丸速度为 5.95 m/s 的 撞击下,隔热瓦组件撞击坑深度为 1.79 mm。

2)当隔热瓦表面的辐射涂层遭受落球弹起后 的二次撞击(速度不超过 2.5 m/s)时,仅会出现轻微 的裂纹,而不会发生大面积的开裂。

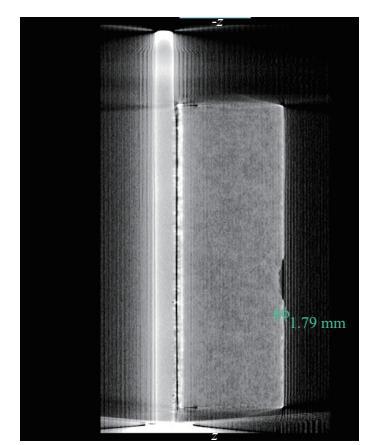
图 6 CT 扫描技术测量的撞击坑深度 Fig. 6 Depth of impacted crater measured by CT scanning

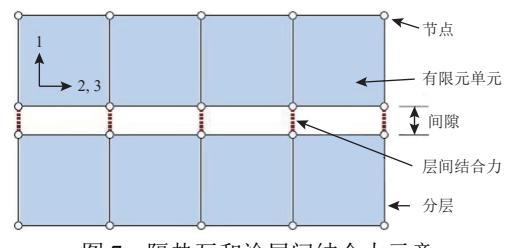
为了模拟隔热瓦和涂层之间的有效黏合,需要 在两者之间设置层间结合力。层间结合力作用方式 如图 7 所示,其中:上、下两部分阴影区域为两种材 料的有限元单元,两个单元之间的虚线表示施加在 单元节点上的层间结合力。

图 7 隔热瓦和涂层间结合力示意 Fig. 7 Schematic of the bonding force between the thermal insulation tile and the coating

式中: σ_n 和 σ_s 分别为计算过程中节点间的正应力和 剪应力; S_n 和 S_s 分别为设定的正应力和剪应力阈 值;a和b为指数系数。 σ_n 和 σ_s 若满足式(1)的条 件,则判定该节点的层间结合力失效,以此来模拟 涂层的脱落现象。

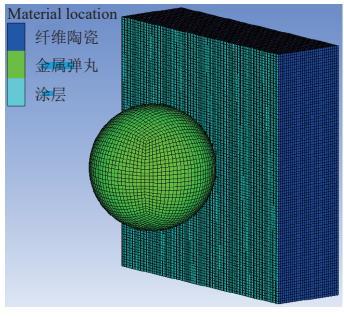
在仿真模型中,隔热瓦尺寸为100 mm×100 mm× 30 mm,与试验件尺寸保持一致。用于撞击的铝球 直径为50 mm,与试验中采用的铝球规格相同。涂 层厚度方面,隔热瓦的高孔隙率导致涂层渗透不 均,纯涂层部分的厚度在0.5~1 mm之间。为了简 化模型,涂层厚度在模型中取1mm。同时,在隔热 瓦背面施加0速度边界,模拟隔热瓦背面与冷结构 金属板的连接。

依据上述设定构建的仿真模型如图 8 所示。

图 8 隔热瓦撞击仿真模型

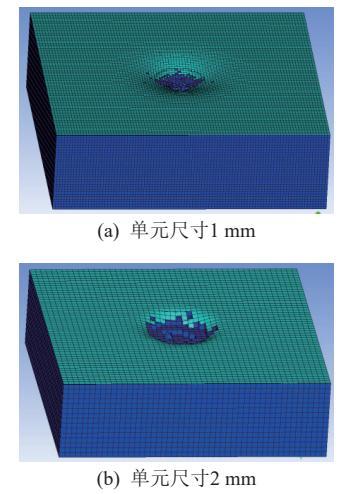
为了考察网格单元尺寸对结果的影响,分别建 立了1mm和2mm两种不同网格尺寸的隔热瓦及 涂层模型。由于铝球在撞击过程中未发生破坏,所 以其网格尺寸统一为1mm。对比图9中两种单元 尺寸模型的撞击损伤结果,可以看出差异不大,仅 在网格侵蚀过程中的删除速度有所区别。据此可以 判断,模型的网格无关性表现良好。本次计算采用 单元尺寸为1mm的仿真模型。

图 9 不同单元尺寸下的撞击有限元仿真结果

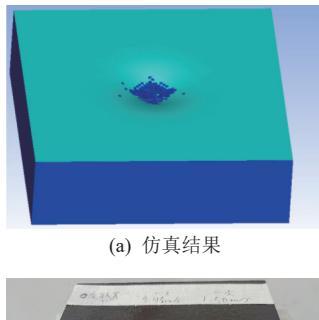
撞击仿真结果与试验结果的对比如图 10 所示。仿真计算和撞击试验中铝球的撞击速度均为 5.95 m/s。

从仿真结果可见:隔热瓦仅在受撞击区域形成 了凹坑,其余区域并未出现形变;凹坑周围并未观 察到裂纹的产生。这表明多孔材料内部几乎没有应 力波的传播,并且多孔结构在一定程度上能够吸收 铝球的撞击能量,从而限制了应力波的形成。至于 涂层,无论是仿真结果还是试验结果,涂层的损伤 都局限于撞击区域,撞击区域之外的地方几乎没有 损伤或变形。因此,仿真模型预示的撞击损伤机制 与试验结果基本相符。撞击仿真结果和试验结果对 比见表1。

项目	撞击坑 直径/mm	撞击坑 深度/mm	涂层脱落区域 直径/mm
撞击试验	16.5	1.79	16.5
仿真计算	15.6	2.0	18.5
相对误差/%	5.45	11.7	12.1

1)撞击坑深度的仿真结果相对试验结果偏大, 说明隔热瓦材料模型的失效及侵蚀参数有待进一 步调整和优化。

2)相比仿真结果,试验中观察到的撞击坑直径 较大而深度较小,这可能是因为高孔隙率材料在撞 击过程中包含了一定的弹性形变,撞击结束后这部 分弹性形变得到了恢复。而在仿真模型中,撞击坑 是采用侵蚀(删除失效单元)的方式来模拟的,单元 失效后无法恢复。因此,后续需要对隔热瓦在高应 变率压缩变形下的本构关系进行深入研究。

3)在撞击试验中,撞击区域有部分涂层并未脱 落,而是在后续的样本保存过程中逐渐剥落。这表 明在撞击过程中涂层的粘接力已基本被破坏,涂层 碎片只是因撞击而"镶嵌"在具有高孔隙率的隔热 瓦表面。这一现象在当前的仿真模型中尚无法准确 模拟。涂层在隔热瓦表面的渗透导致涂层厚度分布 不均,现有的有限元模型难以建立厚度不均的涂层 模型。另外,Cowper-Symonds 方程主要适用于塑性 材料,用于描述涂层存在一定局限性。
